平成22年(2010年)チリ・マウレ地震被害調査速報

Preliminary Report of Reconnaissance of the 2010 Maule, Chile, (Offshore) Earthquake

Tetsuo TOBITA*, Susumu YASUDA**, Kazuo KONAGAI***,
Mitsu OKAMURA**** and Takahiro SUGANO*****

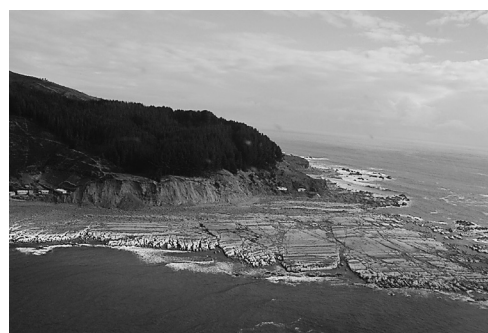
写真1 本調査で観測されたアラウコ半島 (Arauco Peninsura) の隆起の様子

またこの地震では、震源に近いコンスティトゥションとコンセプションで西向き約3 m、アラウコ（Arauco）で鉛直3 mの地殻変動が観測された（図7）¹¹。またアルゼンチンのブエノス・アイレス（Buenos Aires）付近も約5 cm西へ移動したものと推測されている。写真1は、アラウコ半島で見られた地殻変動である。隆起した部分の岩に付着していた海藻や貝が乾燥して白く変色している。図8は、「だいち」PALSARによるInSAR解

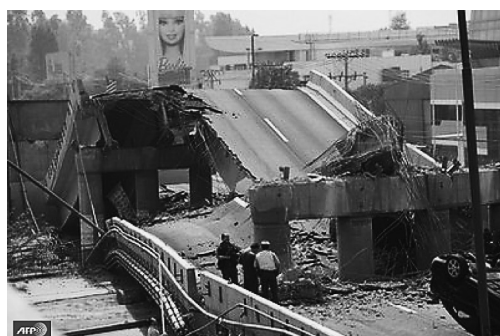
写真2 サンチャゴの環状高速道路橋の橋桁の崩落 (写真: AFP)

サンチャゴ市内では、北部の環状高速道路橋の橋桁が落橋した（写真2）。被災した橋桁の多くは、橋台が桁に対し斜めになっている斜橋と呼ばれる形態のものであり、90年代後半に建設された新しいものである。落橋の原因として、原地盤に細粒分を多く含むため地震動が増幅されたものと推察されるが、橋脚、橋台は無被害であったことから落橋防止装置の不備、桁の掛り長が短いことが主たる要因であると考えられる。

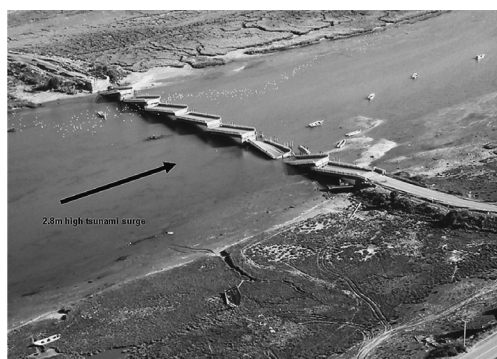
写真5 Tubul 橋の落橋状況

（Juan Pablo II）橋が被災したため供用は制限され、リャコレン（Líacolén）橋のみ車の通行が可能であった。ただし、ビオビオ橋は、1960年のチリ地震以降も使用されていたが、1990年代に行われた耐震診断以降降人道橋としてのみ使用されていたとのことである。アラウコでは、ピート質地盤が卓越する河口部の3つの橋梁の橋桁が落下した。写真5は最も東に位置する Tubul 橋であるが、震動あるいは橋脚の移動により桁が左岸側に押されたためか、また桁の掛り長も短かったため、ほぼすべての桁の右岸側が落下している。

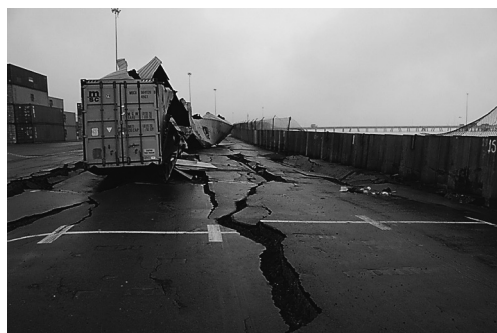
写真 6 コロネル港の自立矢板岸壁背面のコンテナヤードに発生したクラックの状況

Coronel 港は、もともと砂浜であった海岸線に根入れ長 4 m の自立矢板(写真 6)を設け、その背後を埋立て、アスファルト舗装とインターロッキングブロックを併用しコンテナヤードとしている。今回の地震により自立矢板に目立った損傷は見られなかったが、やや海側にせり出しが見られた。さらに、矢板背後から約 50 m の範囲で海岸線に並行なクラックが入っており、開口幅の積算値は約 1 m であった(図 14)。

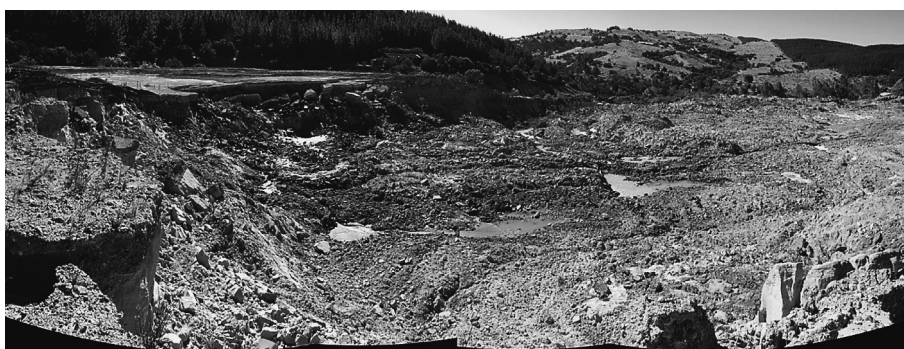
写真8 ラス・パルマスの鉱さい堆積場の滑落崖と下流の崩壊状況

今回の地震では、3 か所の鉱さい堆積場が被災したとのことである。このうち Las Palmas (ラス・パルマス) の金の鉱さい堆積場では、堤体が崩壊、流出した鉱さいが下流の住宅に達し住民 4

名が亡くなった(写真8)。付近の住民によるとこのダムは、1981年から1997年の間に建設され、3つのダムからなるとのことである。今回被災した

現地調査における GPS 観測結果から、崩壊上端から下端までの距離は水平約650m、幅約250mである。崩壊土の中には、余震によってできたと思われる墳砂口が多く見受けられた。我が国においても、廃止された鉱さい堆積場の地震時安定性について再検討する必要があると思われる。

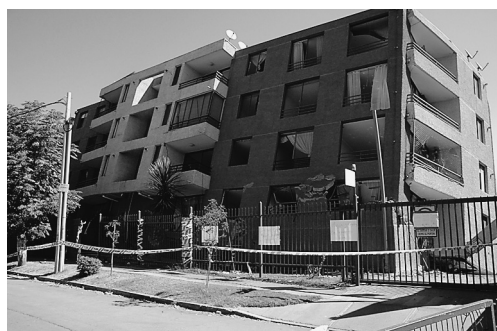
写真9 サンチャゴ市内のアパートの倒壊

サンチャゴ市内では、Maipu（マイプ）において、アパート3棟が全半壊するなどの被害を受けた(写真9)。半地下式の駐車場の壁や柱が損傷し建物全体が倒壊に至っている。倒壊したアパートの構造的な特徴としては、いずれも壁式構造であるが、壁の厚みが薄く、また被りコンクリート厚が不足していること、また建物全体に対する壁の配置がアンバランスであることなどが挙げられる(写真10)。

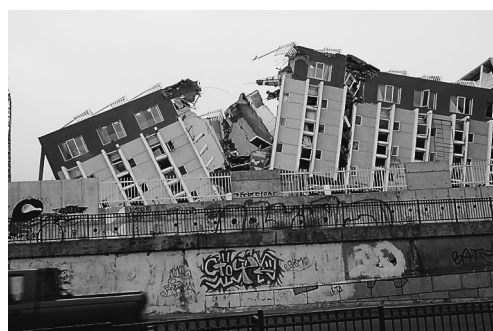
写真11 コンセプションの16階建てアパートの倒壊

コンセプション市内では、ビオビオ川右岸の16

階建てアパートが倒壊した(写真11)。原因はやはり、地下あるいは半地下駐車場部分の柱または壁の損傷であると推測されている。

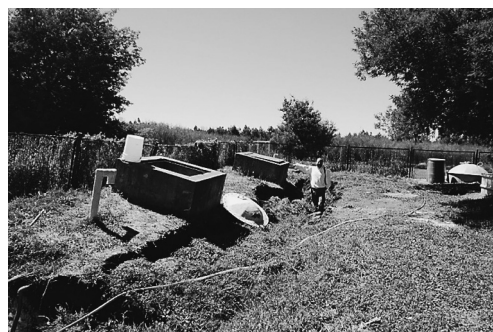
写真12 浮上した水タンク（チジャン）（撮影：Prof. Verdugo）

今回の地震では、地中埋設構造物の浮上がりも顕著であった。日本以外で、これほど多くの浮上がりが報告された事例は、おそらく今回が初めてである。今回の調査で浮き上がりが確認された構造物は、チジャン（Chillan）市の国道5号線沿いのガソリンスタンドの地下ガソリタンクと水タンク(写真12)、アラウコの通信用マンホール、および以下で詳述するビオビオ川左岸のサン・ペドロ・デル・バレ（San Pedro del Valle）の下水用マンホールと隣接する中継ポンプ場の大型タンク

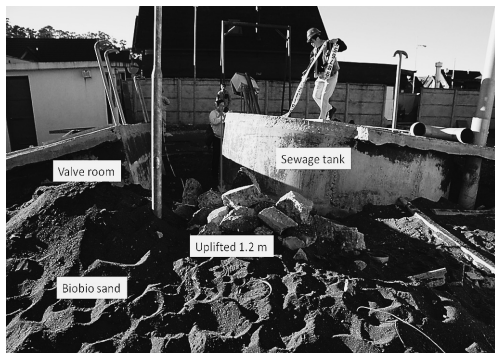
写真13 浮上した下水貯留タンク（サン・ペドロ・デル・バレ）

サン・ペドロ・デル・バレの下水中継ポンプ場は、比較的新しく整備された住宅地の中に位置している。被災したのは中継ポンプ場とその前面の道路に設置されたマンホールである。マンホールは約0.3m 路面から突出した。一般にポンプ施設に入る手前のマンホールが最下流に位置するため、全長が長く見かけの単位体積重量が小さくなる。このため浮上しやすくなると考えられる。このポンプ施設では、流入する下水を一時的に貯留するための直径4.1m、長さ4.0m、肉厚0.1mの円柱型RCタンクを備えているが、このタンクに約1.2mの浮上がりが生じた（写真13）。また、このタンクの浮上がりに伴い、同タンクと配管でつながっていたバルブ室にも浮上がりが生じたものと思われる。地震によってこの配管が破損したため、浮上がった位置で応急的に仮の配管を溶接したようである。このため調査時点では、同ポンプ施設は稼働中であつた。同施設の敷地内の埋戻し土は、ビオバイオ砂と呼ばれる黒い砂であり、粒径加積曲線（図16）より平均粒径は $D_{50}=0.63\text{mm}$ の粗砂であることがわかる。地下水位は不明であるが、この砂の液状化により浮上がりが発生したものと考えられる。

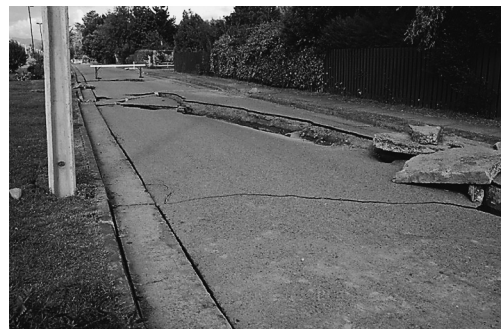
写真14 地盤変状によるアスファルト舗装の亀裂（アラウコ）

いて、局所的な地盤の変形に伴う長さ約10m程度のアスファルト舗装のひび割れ（写真14）やマンホールの浮上がりが見られた。補修のために掘削されたトレンチ内の水位は、GL-1.2mであつた。図17に示すように、この地点は、北に向かって流れる小さな川の旧河道上に位置していることから、道路や住宅地を盛り立てたときの地盤材料の液状化が原因であると推察される。付近の緑地帯内には填砂跡が確認され、通信用マンホールの浮上がり、電柱の傾斜も確認された。また、公園内におかれていた大砲3基のうち2基が北東方向に転倒していた。

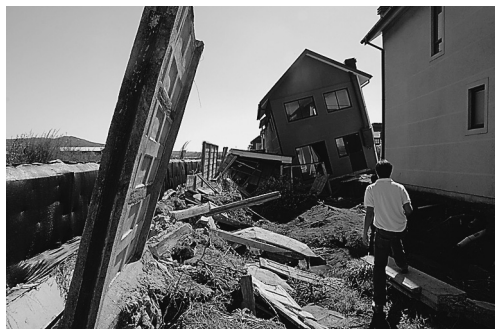
写真15 地盤の側方流動により傾斜した住宅
(ブリサ・デル・ソル)

一般戸建住居の被害としては、コンセプション空港の西に位置する住宅地ブリサ・デル・ソル (Brisa del Sol) において、液状化により戸建住宅4棟が最

大16度傾斜するなどの被害を受けた(写真15)。被災した住宅の付近の地盤面にはクラックが生じ、填砂が確認された。被災した住宅は、敷地の外を北西-南東方向に流れる水路跡に向かって、いずれも南西方向に傾いている(図18)。敷地の境界にある壁の底部はおよそ2m南西に移動しており、

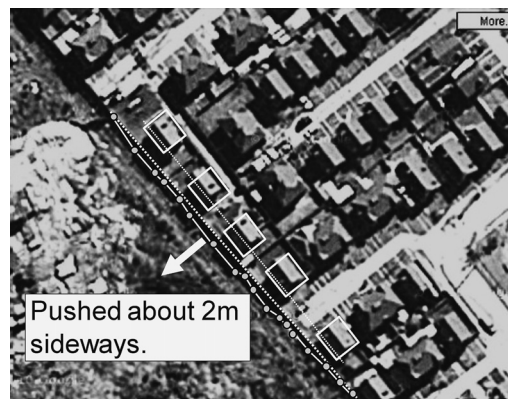
図18 被災前後の住宅の位置と被災後の境界部の変位 (ブリサ・デル・ソル)

その背後の敷地は約 1 m 程度陥没している。当該地点の東には用水路があり、もともと湿地帯であったところを鉋さいで埋立てたとのことである。埋立に使われた鉋さいは、粗砂程度の粒径であった。しかし、大きく被災したのは、ここで述べた 4 件のみであり、同じ並びで北西に位置する住宅では、調査はしていないが被災したとの報告はないようである。

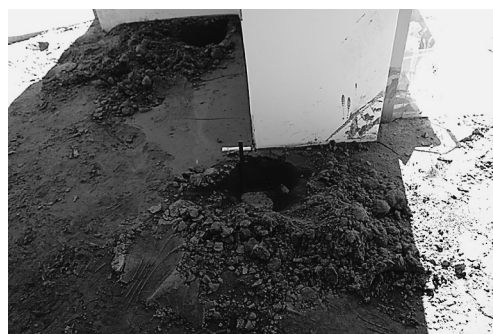
写真16 被災した住宅内部に堆積した填砂（バジェ・ノーブル）

コンセプション東部の住宅地バジェ・ノーブル (Valle Noble) は近年開発されたと思われる約 200 戸からなる新しい住宅地である。このうち大きく被災した住宅の外観は、一見すると無被害に見受けられたが、建物本体が傾斜しており、生活することは不可能であろうと思われる。内部に案内してもらおうと、写真16に示すように 1 階の床や庭に

厚さ 8 cm から 10 cm のシルト質砂が堆積していた。この家の付近の道路にも液状化に起因すると思われる亀裂が多くみられた。この地点の衛星写

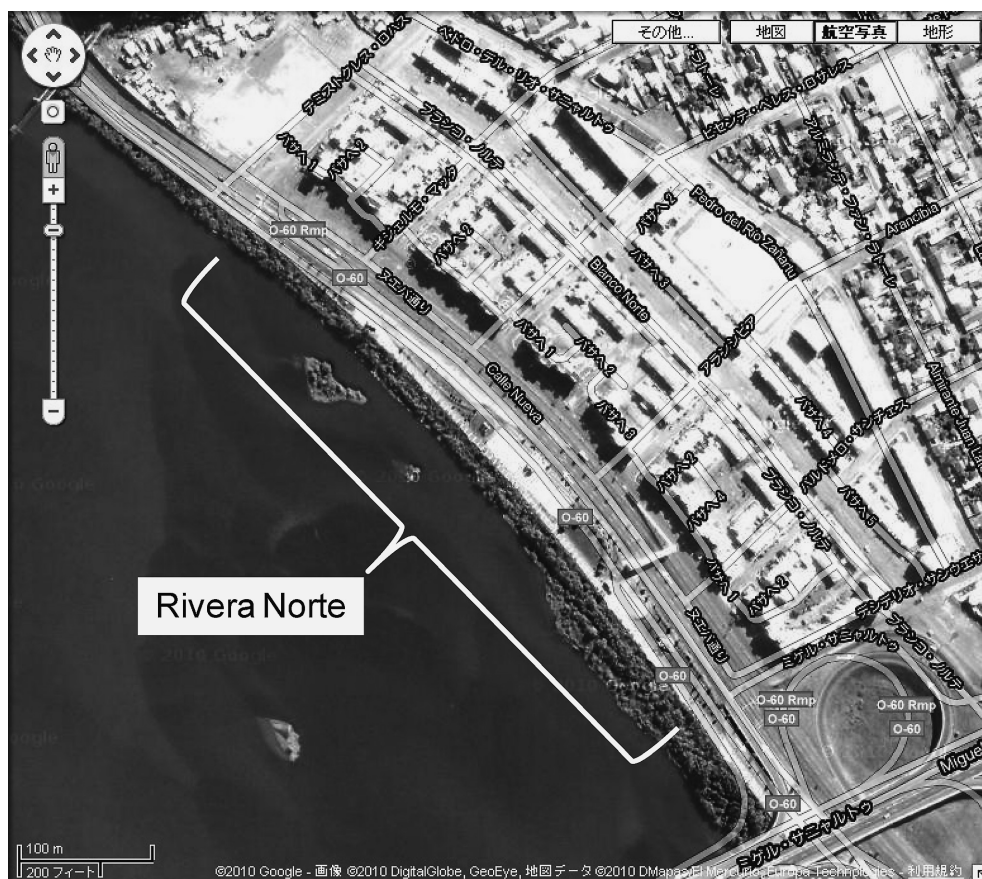
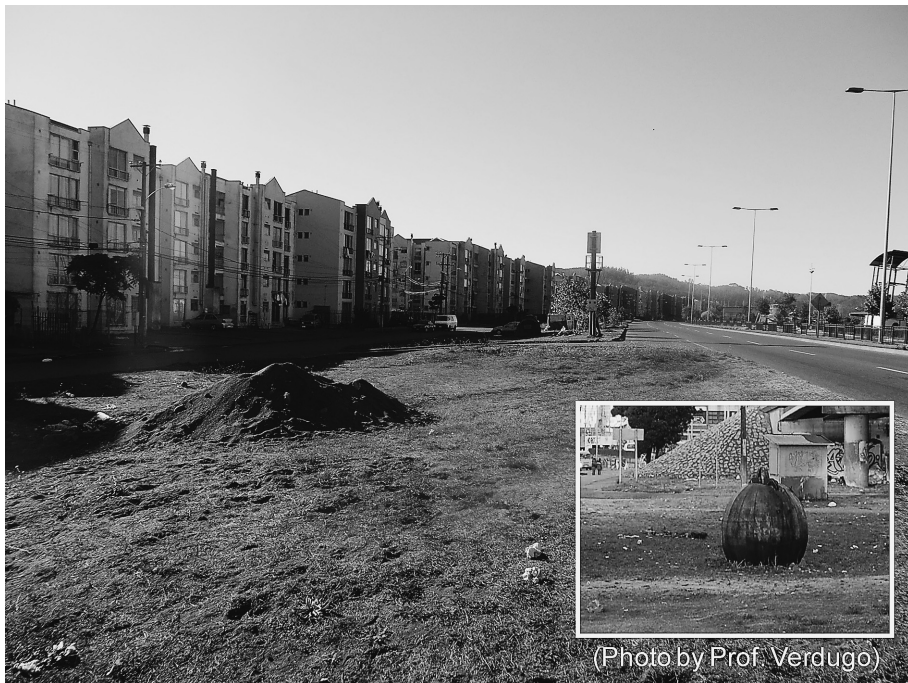
図19 リベラ・ノルテのアパート群

写真17 動圧密工法による地盤改良でほぼ無被害であったアパート群（リベラ・ノルテ）

最後に、地盤改良によりほぼ無被害であった事例を示す。ビオビオ川右岸に位置するリベラ・ノルテ（Ribera Norte）（図19、写真17）は、5階建てRC造アパート群である。もともと湿地帯ではあるが、砂質土の卓越する同地域の開発に当たり、先ず堤防を建設し、その後、後背湿地の埋立てを行った。さらに埋立てに当たっては、動圧密工法により地盤改良を行ったとのことである（Prof. Verdugo談）。その結果、今回の地震では被害はごく軽微なものに抑えられた。本事例は、地盤改良が機能したことを示す好例であると言える。しかし、北西端のアパートに地盤の変動によるクラックが生じたとのことである。これは動圧密工法による地盤改良域の端部では改良範囲外の

地盤が緩いため、想定通りの改良効果が得られないことを示している。
